## **ДЕФЕКТЫ И ПОВРЕЖДЕНИЯ КОНСТРУКЦИЙ КРОВЛИ ПРОИЗВОДСТВЕННЫХ ЗДАНИЙ**

**Аннотация:** Статья продолжает цикл статей авторов о дефектах и повреждениях производственных зданий. Здесь приведены описание типовых повреждений кровельного покрытия: рулонного гидроизоляционного ковра, металлических покрытий, парапетов и фартуков, светоаэрационных фонарей, остекления и ливневой системы канализации. Как и в предыдущих статьях приводится описание повреждения, причины появления, возможные последствия при развитии, рекомендуемая оценка технического состояния конструкции и даны рекомендации по устранению. В статье так же выполнен обобщенный анализ причин образования дефектов и наиболее вероятные зоны образования повреждений.

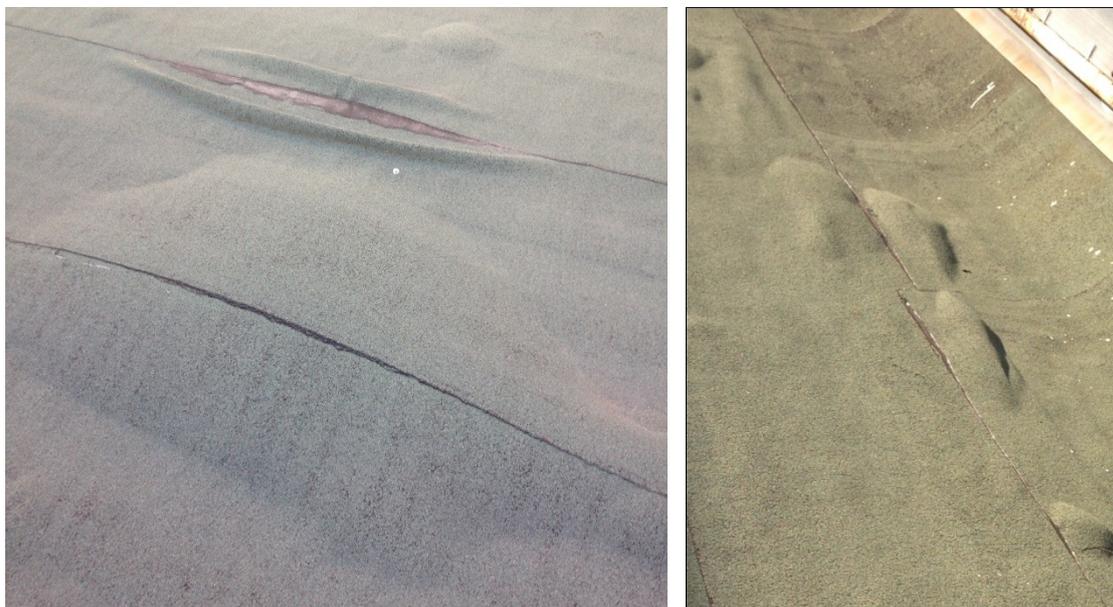
«Дутики» или **непроклеи** – наиболее частое повреждение рулонного гидроизоляционного ковра. Проявляется в виде воздушных пузырей под верхним слоем наплавленного материала (рис. 1). Причинами появления непрочности является плохое качество выполнения кровельных работ. Известны случаи некачественного выполнения кровельных работ, когда рабочие для ускорения процесса разогревали наплаваемый

материал не по всей площади рулона, а только по краям, что привело к отставанию верхнего слоя рулонного гидроизоляционного материала от нижних конструкций кровли. Развитие повреждения приводит к разрывам верхнего слоя наплавляемого материала и попаданию осадков под верхний слой и повреждение нижнего слоя рулонного ковра. Техническое состояние рулонного гидроизоляционного покрытия оценивается как работоспособное при небольшом количестве «дутиков» на малой площади, и как ограниченно работоспособное при частом размещении «дутиков» на малой площади. Устраняется повреждение проведением латочного ремонта. Для этого выполняется крестообразный разрез в непроклеенной области, раскрывается полость, очищается, прогревается наплавляемый материал паяльной лампой или газовой горелкой с внутренней стороны, прижимается и прокатывается валиком. После этого на место разреза рекомендуется выполнить латку из наплавляемого материала. Вместо прогрева паяльной лампой возможно приклеивание на битумную мастику.

Рис. 1. «Дутики» и непроклеи рулонного гидроизоляционного ковра

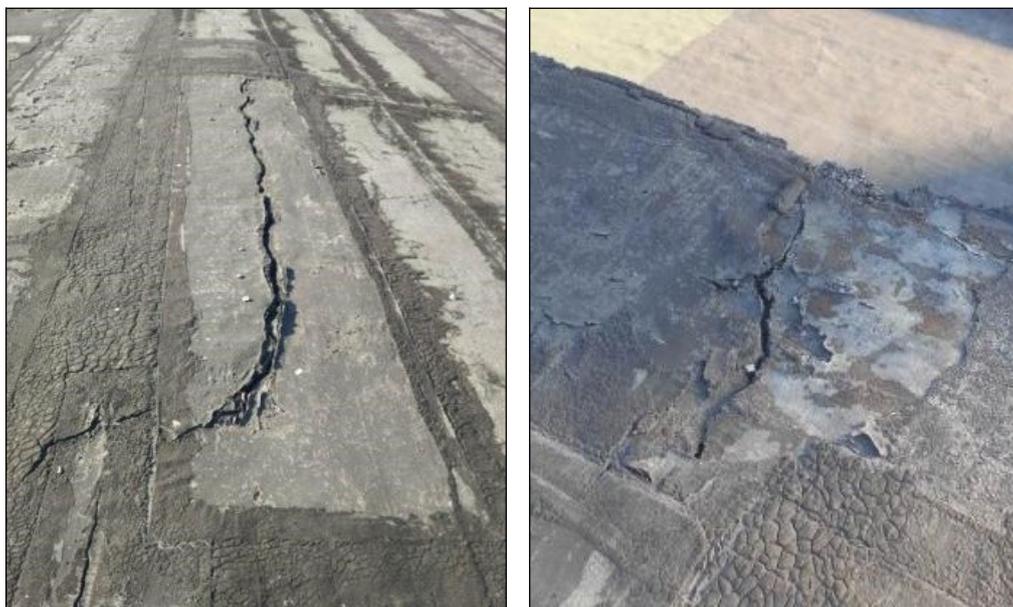
**Трещины и разрывы** - так же является очень распространенным повреждением рулонного гидроизоляционного ковра. Причинами повреждения является износ рулонного гидроизоляционного покрытия. Постоянное воздействие солнечных лучей и атмосферных осадков

приводит к потере эластичности и хрупкости рулонного материала, что соответственно приводит к появлению трещин и разрывов (рис. 2). Гарантированный срок эксплуатации рулонного гидроизоляционного покрытия составляет 5 лет, фактический срок эксплуатации рулонной кровли составляет 8-10 лет. По истечении этого срока необходимо выполнить ремонт или замену рулонного гидроизоляционного покрытия. Развитие повреждения может привести к протечкам атмосферных осадков и повреждению расположенных ниже строительных конструкций. При единичных трещинах в рулонном гидроизоляционном ковре техническое состояние покрытия следует признать ограниченно работоспособным, при большом количестве трещин, техническое состояние кровли будет являться неработоспособным. В первом случае повреждение устраняется проведением латочного ремонта кровли, то есть приклеиванием латок на каждую трещину, во втором случае необходимо выполнять полную замену рулонного гидроизоляционного ковра в два-три слоя.

Рис. 2. Трещины и разрывы рулонного гидроизоляционного ковра

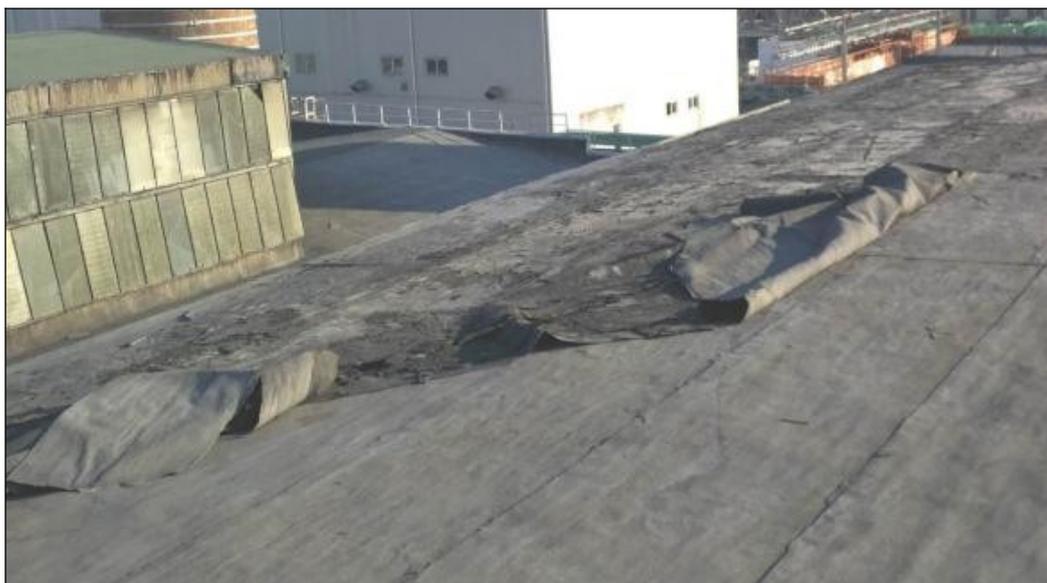
**Отрыв верхнего слоя** рулонного покрытия – редко встречаемое повреждение (рис. 3). Причинами повреждения является совокупность факторов: некачественное выполнение кровельных работ и резкие порывы ветра. Развитие повреждения приводит к просачиванию осадков через

конструкции кровли и замачиванию строительных конструкций. Техническое состояние кровли в зависимости от площади отрыва является ограниченно работоспособным или неработоспособное на локальном участке. Устраняется повреждение путем восстановления слоя рулонного гидроизоляционного покрытия.

Рис. 3. Отрыв, отслоение кровельного материала

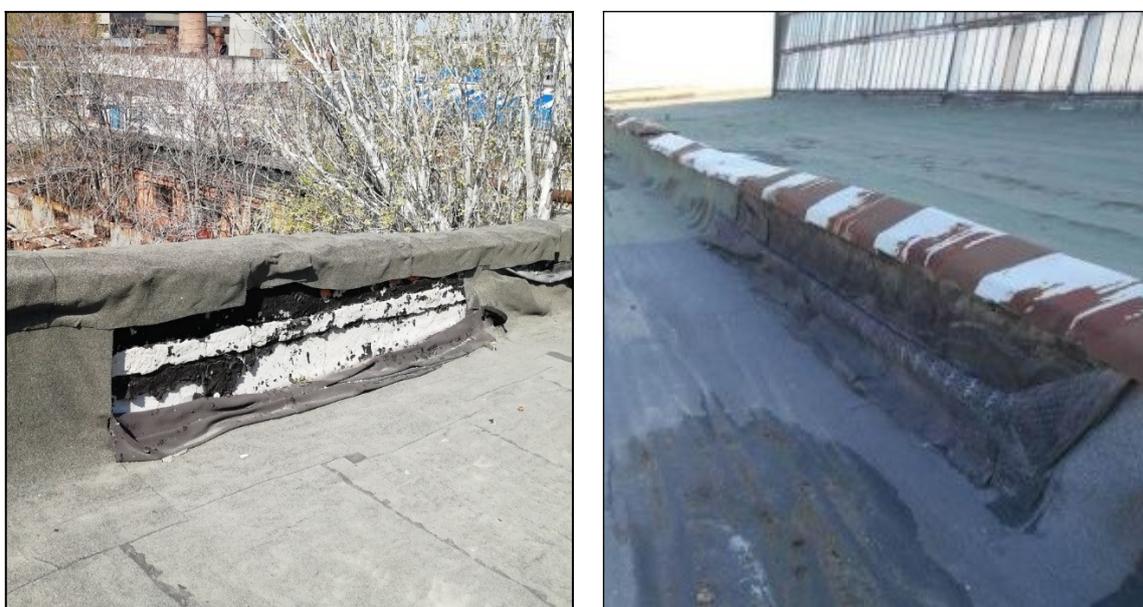
**Отрыв от вертикальной поверхности** – часто встречаемое повреждение. Границами рулонного гидроизоляционного ковра производственных зданий часто являются какие-нибудь вертикальные конструкции: парапеты, деформационные швы, светоаэрационные фонари и др. Согласно нормативной документации рулонный ковер должен заходить на вертикальную конструкцию на 500 мм и иметь сверху козырек или защитный фартук из оцинкованной кровельной стали. Причинами появления дефекта является недостаточное придавливание ковра к вертикальной поверхности при наклеивании или недостаточно подготовленная поверхность перед наклеиванием (рис. 6.21). Развитие повреждения приводит к замачиванию строительных конструкций, техническое состояние кровли с такими повреждениями оценивается как ограниченно работоспособное. Устраняется повреждение путем проведения латочного ремонта. Для этого удаляются свисающие и отклеившиеся куски наплавленного материала, горизонтальная и вертикальная поверхности очищаются от пыли и грязи, после чего наклеивается новый рулонный гидроизоляционный материал с плотным придавливанием и прикатыванием.

Рис. 4. Отклеивание рулонного ковра от вертикальных поверхностей

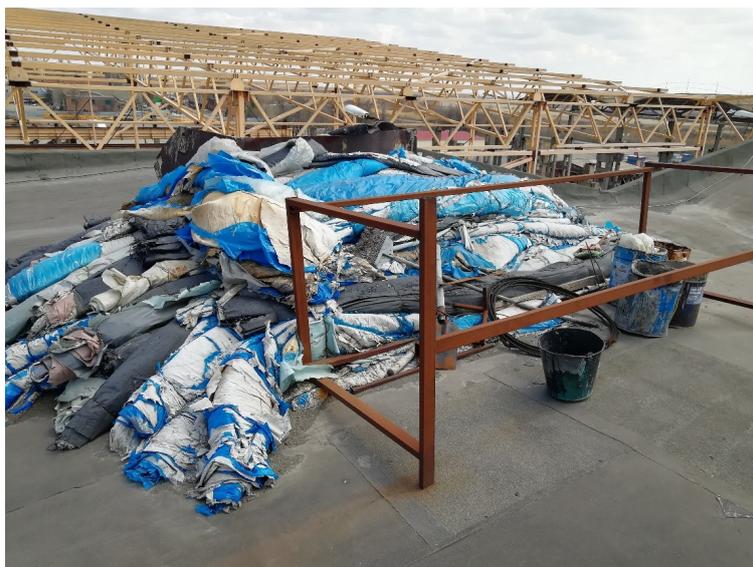
**Захламление кровли** или скопление строительного мусора – так же является частым повреждением (рис. 5). Причиной повреждения является оставленные после выполнения ремонтных работ строительные материалы, которые разрушаются под воздействием атмосферных факторов и могут привести к повреждениям рулонного гидроизоляционного ковра. В редких случаях могут скапливаться ветки и листва деревьев, которые забивают систему ливневого водостока. Техническое состояние кровли оценивается как ограниченно работоспособное, устраняется повреждение путем очистки кровли от мусора и строительных материалов.

Рис. 5. Захламление кровли оставленными строительными материалами

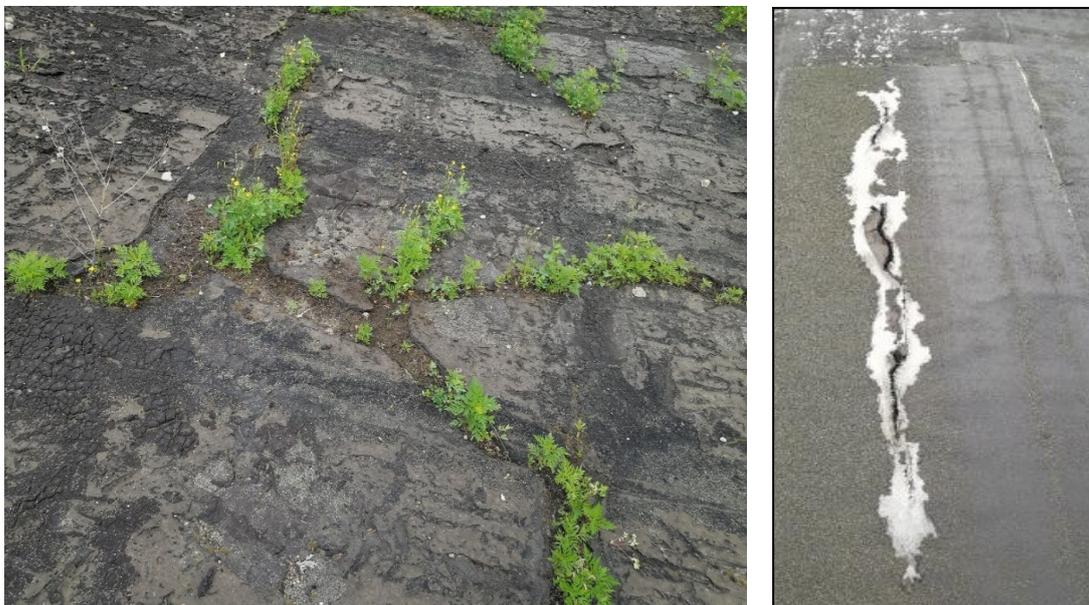
**Полный износ конструкций кровли** – редкое повреждение, встречается в основном на неэксплуатируемых производственных зданиях (рис. 6) или на эксплуатируемых зданиях, если был пропущен срок ремонта. Причиной повреждения является естественное старение конструкций кровли, что приводит к появлению трещин, просачиванию влаги в слой утеплителя, прорастанию растительности. Развитие повреждения приводит к замачиванию и разрушению плит покрытия. Техническое состояние конструкций кровли оценивается как неработоспособное или аварийное. Устраняется повреждение путем капитального ремонта плит покрытия на поврежденных участках и заменой слоев кровли.

Рис. 6. Износ конструкций кровли

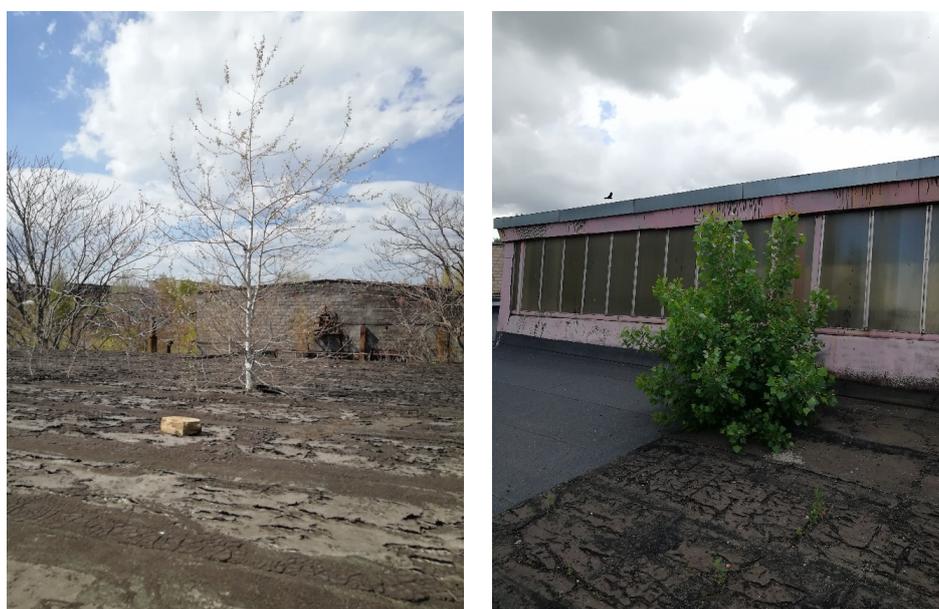
**Прорастание деревьев** – очень редкое повреждение, напрямую связано с полным износом кровельного покрытия. Попадая в трещины рулонного гидроизоляционного ковра, семена деревьев начинают расти, разрушая при этом корневой системой нижние слои кровли (рис. 7). Появление на кровле растительности и деревьев свидетельствует о длительном разрушении кровельного покрытия. При развитии повреждения происходит разрушение плит покрытия корнями деревьев, дополнительная нагрузка на плиты покрытия от деревьев и увеличение снеговой нагрузки в зимний период от скопления снеговых мешков. Техническое состояние кровли с древесной и кустарниковой

растительностью является неработоспособным, а плит покрытия аварийным. Устраняется повреждение путем вырубki растительности и заменой всех конструкций кровли, так возможен капитальный ремонт плит покрытия.

Рис. 7. Прорастание деревьев на кровле

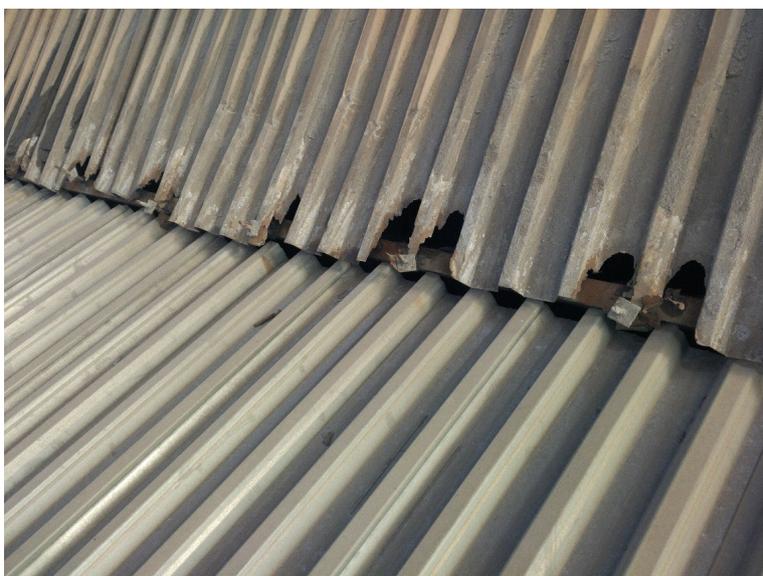
**Сквозная коррозия металла кровли** – редкое повреждение (рис. 8). Причинами является так же разрушение защитного покрытия и регулярное скопление осадков на кровле в виде снега. Развитие повреждения приведет к отрыву листов покрытия или продавливанию и обрушению листов кровли под воздействием снеговой нагрузки. Техническое состояние кровли является недопустимым или неработоспособным, так как конструкции покрытия не обеспечивают герметичность здания. Устраняется повреждение путем замены листов металлического кровельного покрытия на поврежденных участках.

Рис. 8. Сквозная коррозия металлической кровли

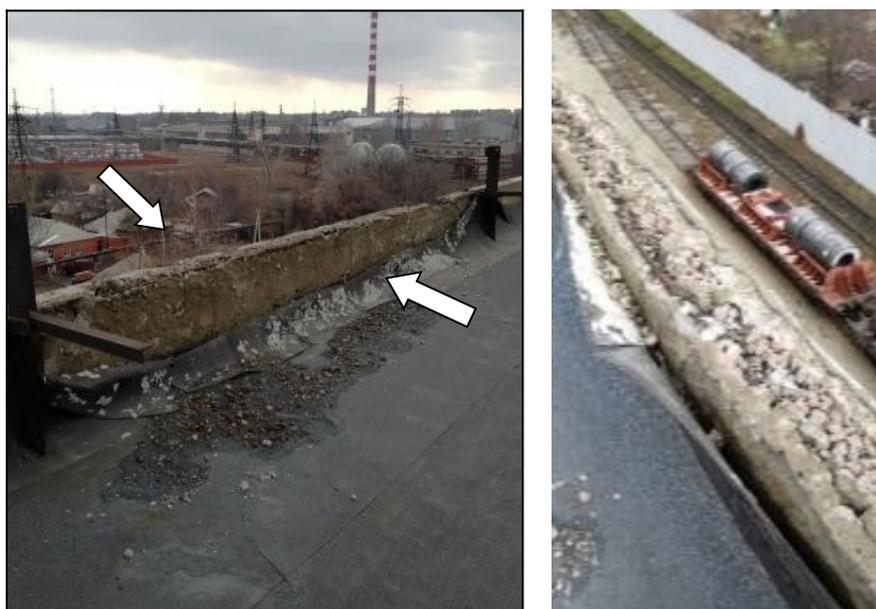
**Отсутствие фартука по парапету** – очень распространенное повреждение. В производственных зданиях парапетом является выпуск сборных железобетонных стеновых панелей над кровлей здания с торцевой

его части или возвышение кирпичной стены над уровнем кровли (рис. 9). Для предотвращения разрушений кирпичной кладки или бетона стеновых панелей парапет должен быть накрыт фартуком из оцинкованной кровельной стали. В некоторых случаях для этого используют железобетонные парапетные плиты, которые препятствуют попаданию осадков на парапет и его разрушению. Причинами отсутствия фартука на парапете могут быть незаконченные строительные работы, если рабочие его не установили, или резкие ветровые нагрузки, если часть фартука сорвало ветром. В некоторых случаях разрушение может произойти в результате естественной коррозии под воздействием атмосферных осадков. Развитие повреждения может привести к разрушению кирпичной кладки парапета и разрушению сборной железобетонной стеновой панели. Техническое состояние парапета и конструкций кровли является ограниченно работоспособным. Устраняется повреждение очисткой парапета от разрушенных частиц кладки или бетона, при сильных повреждениях восстанавливается форма парапета оштукатуриванием цементно-песчаным раствором или ремонтной смесью для бетона с последующей установкой фартука и закреплением его дюбелями или дюбель-гвоздями.

Рис. 9. Отсутствует фартук по парапету, отклеивание рулонного гидроизоляционного ковра, разрушение парапета

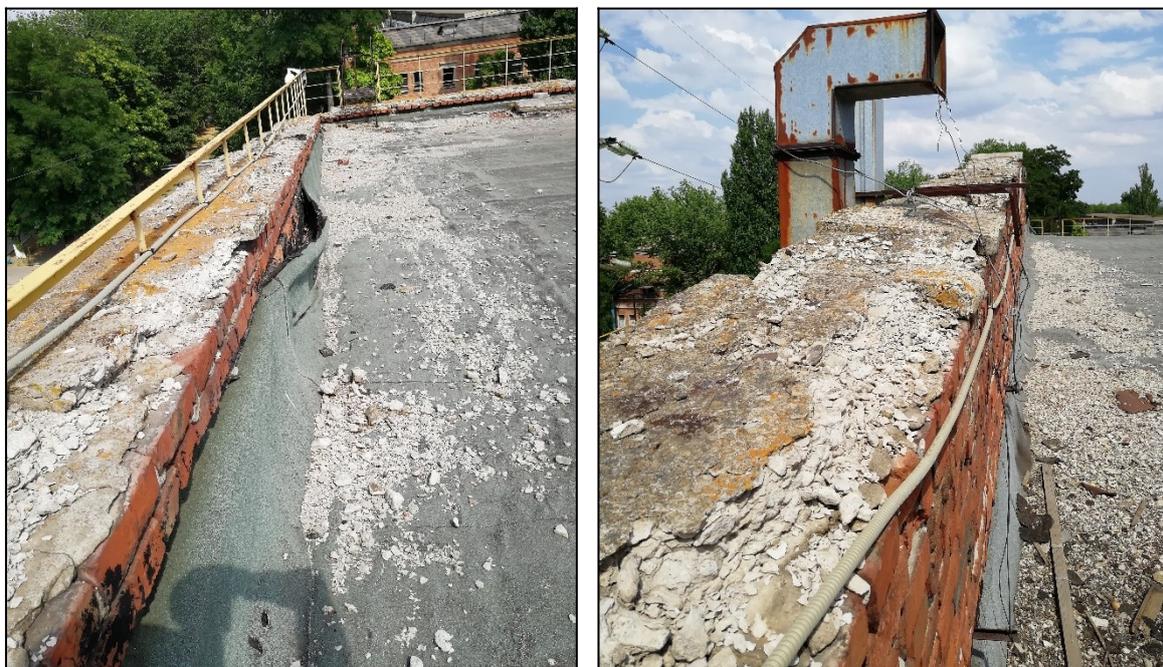
**Разрушение парапетных плит** – повреждение аналогичное предыдущему (рис. 10). Причинами разрушения парапетных плит является естественное старение материала под воздействием атмосферных факторов (регулярные замачивания, выветривание бетона, истирание). Развитие повреждения приведет к разрушению парапета. Техническое состояние кровли оценивается как ограниченно работоспособное, техническое парапетных плит оценивается как неработоспособное. В таких случаях требуется замена поврежденных парапетных железобетонных плит на новые, или возможно изменение конструктивного решения и замена парапетных плит на фартук из оцинкованной кровельной стали.

Рис. 10. Разрушение железобетонных парапетных плит

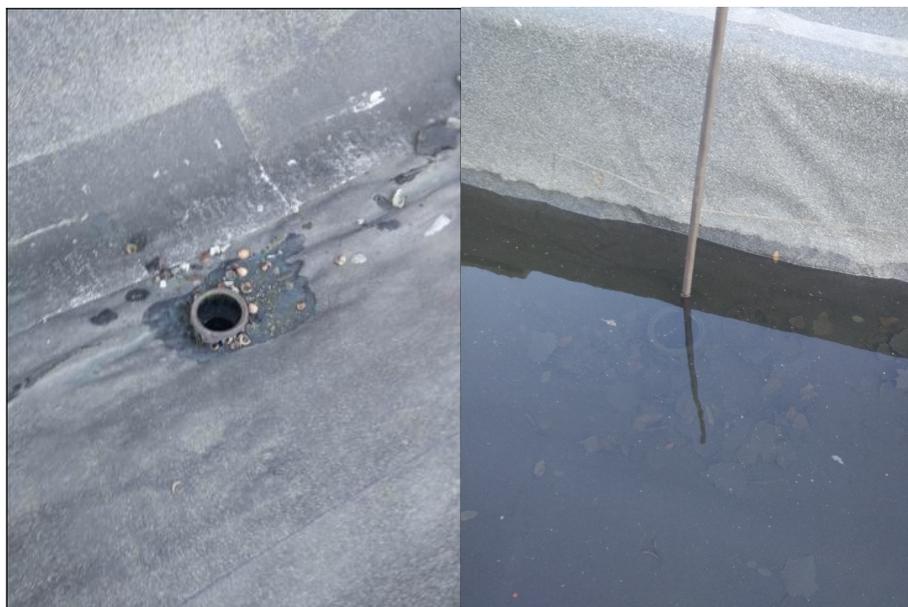
**Отсутствие колпака на воронке ливневого водостока** – частое повреждение на кровлях производственных зданий. Защитный колпак или решетка на воронке препятствует засорению системы ливневого водостока (рис. 11), при этом дважды в год в весенний и осенний периоды необходима проверка колпаков и решеток и их прочистка при необходимости. Причиной повреждения является незавершенный ремонт кровли (если рабочие не установили в процессе монтажа) или намеренное удаление колпака в процессе эксплуатации. Развитие повреждения может привести к засорению системы водостока и застою осадков на кровле здания. Техническое состояние системы ливневого водостока оценивается как ограниченно работоспособное. Устраняется повреждение путем установки новых решеток и их регулярных прочисток.

Рис. 11. Отсутствие колпака на воронке ливневого водостока, засорение системы ливневого водостока

**Засорение системы ливневого водостока** – редкое повреждение. Засорение системы может быть вызвано листвой и ветками деревьев, производственной пылью и грязью, сажой (рис. 11). Развитие повреждения

может привести к неожиданным аварийным последствиям. Техническое состояние системы ливневого водостока следует признать неработоспособным, а при открытых протечках – аварийным. Устраняется повреждение путем ремонта системы ливневого водостока, это может быть прочистка для обеспечения стока осадков или замена засоренных участков водопровода.

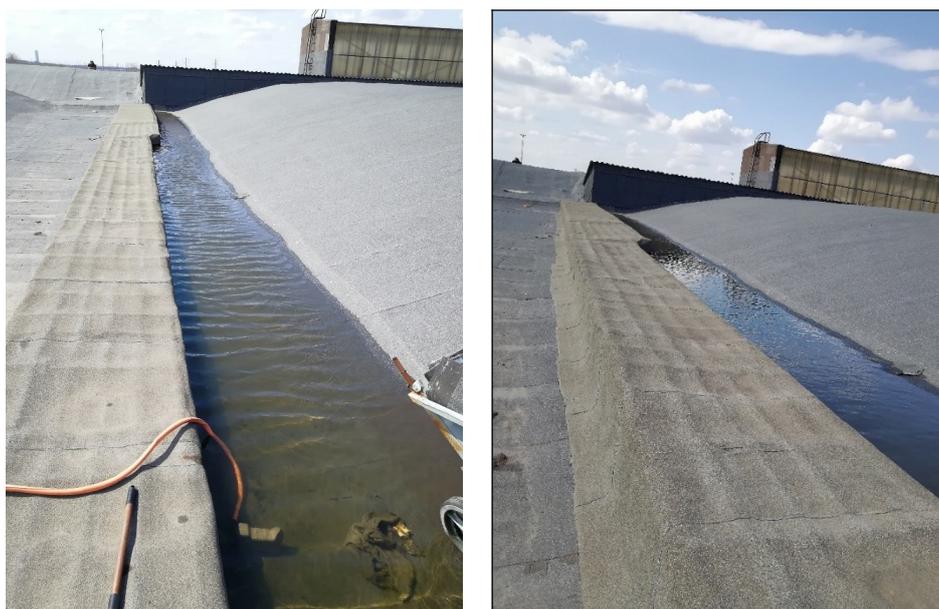
**Отсутствие воронки водостока** – уникальное повреждение, встречаемое на производственных предприятиях очень редко (рис. 12). Причинами появления дефекта является некачественно выполненная работа подрядными организациями при ремонте кровли. Автором встречалось такое повреждение два раза: в первом случае рабочие «закатали» наплавленным материалом или мембраной существующие воронки водостока, во втором случае – при полной замене кровельного покрытия не установили воронку и не подсоединили ее к системе водостока. Развитие повреждения приводит к застаиванию осадков на кровле здания, замачиванию ниже расположенных слоев кровли, замачиванию строительных конструкций. Устраняется повреждение путем установки новых воронок ливневого водостока и подсоединением их к системе ливневого водостока.

Рис. 12. Отсутствие воронки водостока, застой осадков на кровле

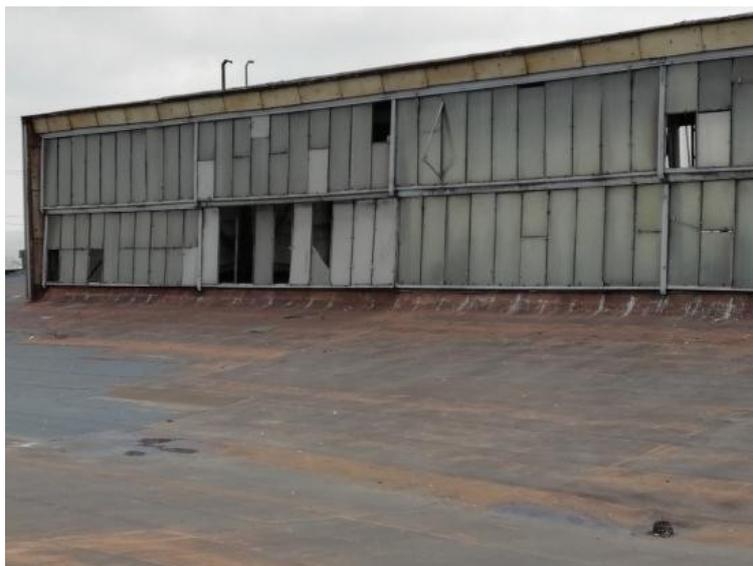
**Разрушение остекления** светоаэрационных фонарей – довольно частое повреждение, причинами которого является штормовой ветер или износ остекления (рис. 13). Развитие повреждения приводит к нарушению герметичности здания и попаданию осадков внутрь. Техническое состояние светоаэрационных фонарей с разрушенным остеклением является ограниченно работоспособным, устраняется повреждение путем восстановления остекления на поврежденных участках.

Рис. 13. Разрушение оконного заполнения светоаэрационных фонарей

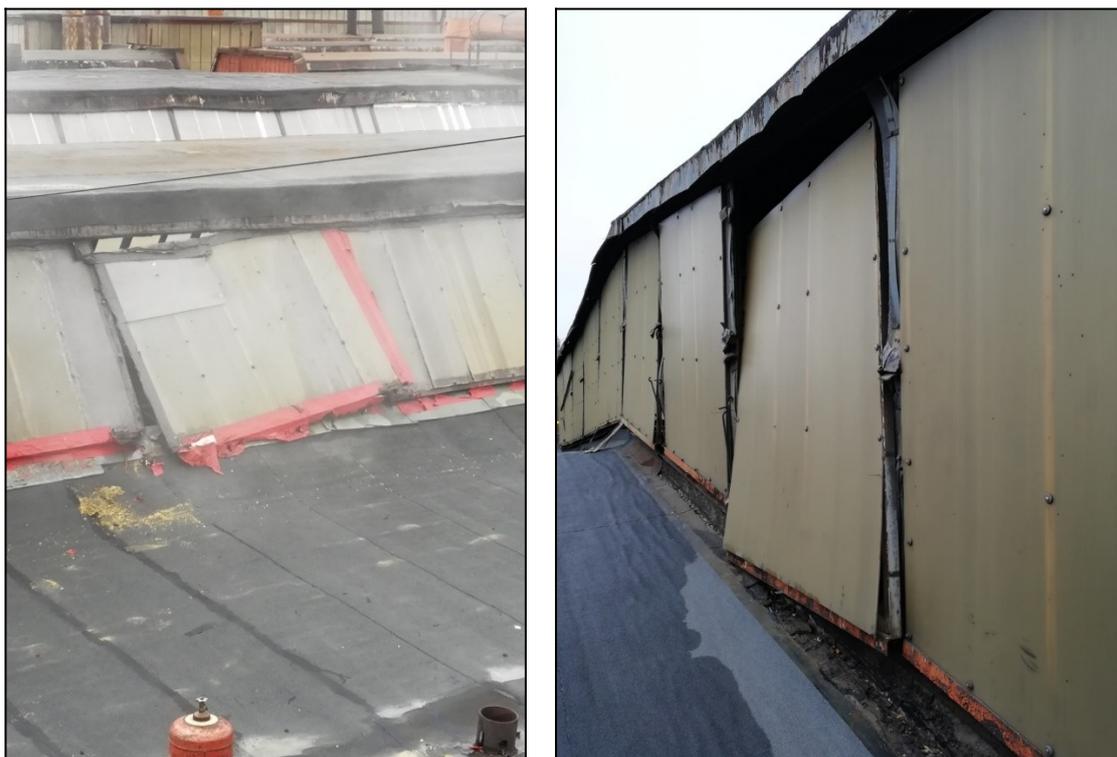
**Отрыв оконных ставней** – уникальное и редкое повреждение оконного заполнения светоаэрационных фонарей, и вместе с тем самое опасное. Причинами повреждения является коррозия или механическое повреждение стальных петель открывающейся рамы оконного заполнения (рис. 6.32). Опасность повреждения заключается в том, что падение деревянной рамы со стеклом может произойти внутрь цеха на работающих сотрудников предприятия. Техническое состояние светоаэрационного фонаря является недопустимым или аварийным. Устраняется повреждение незамедлительным ремонтом или заменой оконных ставней.

Рис. 14. Отрыв оконных ставней фонаря

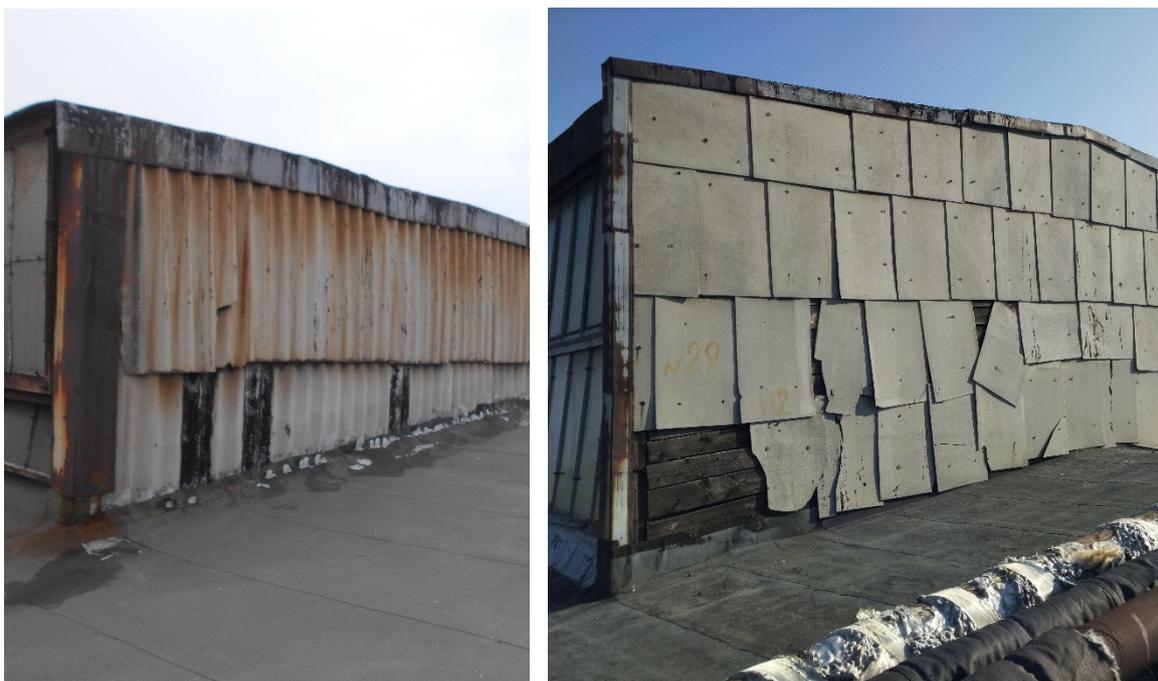
**Разрушение торцевого ограждения фонаря** – частое повреждение светоаэрационных фонарей. Торцевые ограждения чаще всего выполнены из волнистых асбестоцементных листов (шифера), реже выполняются из листовой стали по деревянной обрешетке, иногда выполняются деревянными, покрытыми мастикой или изоляционным материалом. Повреждения бывают в виде трещин в листах шифера, отколов листов шифера, отсутствие листов на локальных участках (рис. 15). В металлических ограждениях чаще всего встречается отсутствие антикоррозионного покрытия, отрывы отдельных стальных листов, отсутствие примыкания рулонного гидроизоляционного ковра. В деревянных ограждениях встречаются отрывы или гниение отдельных досок. Техническое состояние торцевого ограждения фонаря является ограниченно работоспособным. Устраняется повреждение путем замены разрушенных конструкций или окраской поврежденных коррозией конструкции.

Рис. 15. Разрушение асбестоцементного ограждения фонарей

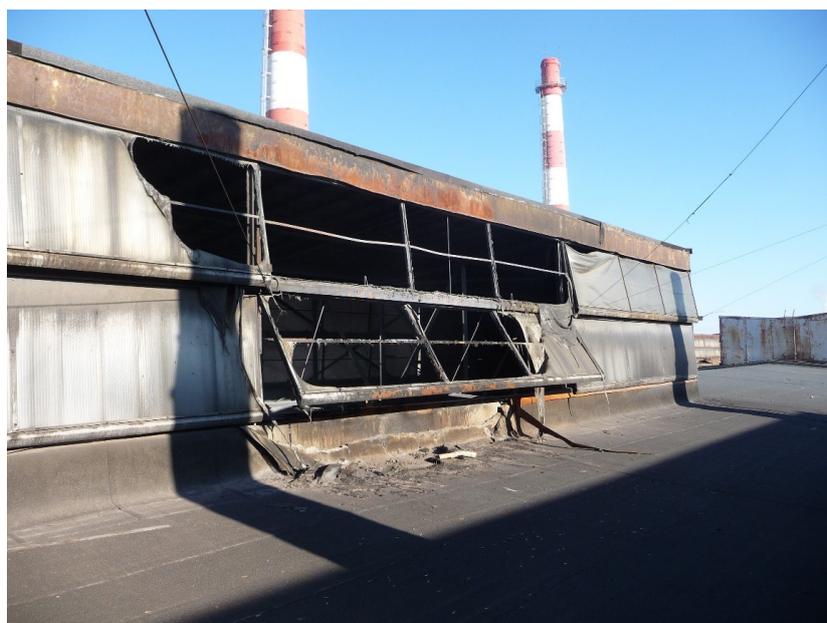
Рис. 16. Разрушение конструкций фонаря в результате аварии или пожара

**Аварийное разрушение** – еще одно уникальное разрушение конструкций светоаэрационного фонаря в результате аварии или пожара в производственном здании (рис. 16). Повреждение является редким, причинами появления могут быть взрыв или пожар оборудования, установленного внутри цеха. Развитие повреждения приведет к потере несущей способности конструкций фонаря и может привести к обрушению. Техническое состояние конструкций фонаря является

недопустимым или аварийным. Устраняется повреждение путем замены поврежденных конструкций согласно специально разработанного проекта.
