### Анализ причин деформаций пятиэтажных жилых домов

#### ANALYSIS OF CAUSES OF DEFORMATIONS OF FIVE-STORIED RESIDENTIAL HOUSES

Выполнено натурное обследование фактического состояния несущих и ограждающих конструкции зданий жилых домов Пензенского совхоза-техникума.

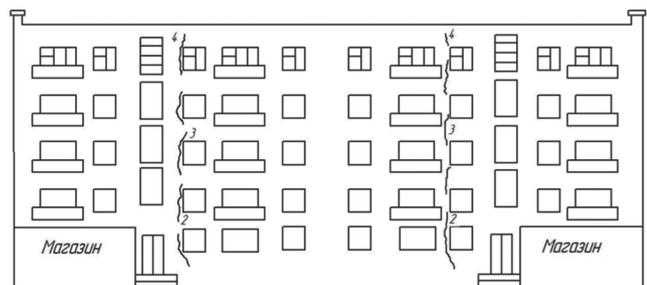
Рис. 1. Дом 49. Трещины стены главного фасада

На рис. 1 показаны трещины главного фасада дома 49. Трещины проходят почти вертикально вблизи лестничных клеток и границ подвала под средней частью здания. Ширина раскрытия трещин до 4 мм. Возможной причиной их образования является наличие подвала под средней частью здания, различная глубина заложения подошвы фундаментов по длине дома, расположение подошв фундаментов в различных грунтовых слоях, замачивание грунтов основания.

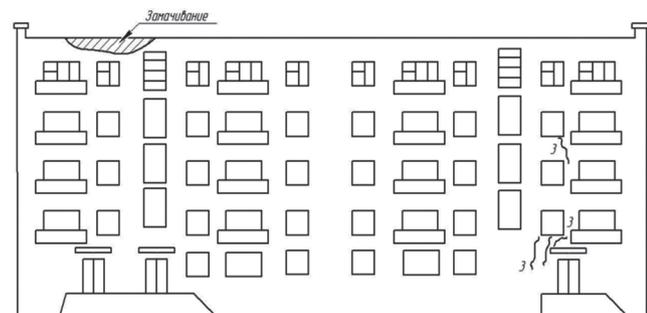
Рис. 2. Дом 49. Трещины стены дворового фасада

Из рис. 2, 3 видно, что трещины расположены в юго-восточном углу здания, ширина раскрытия до 3 мм, этот угол здания имеет большую осадку, чем остальная часть дома. Возможной причиной появления этих трещин может быть перегрузка восточной торцевой стены, наличие более слабой прослойки грунта под этим углом здания, влияние забивки свай при строительстве нового жилого дома поблизости.

По наружным стенам зданий имеются участки, где происходило замачивание кладки вследствие протечек из-за нарушения кровли (рис. 2), замачивание за счет стока вод с балкона второго этажа в связи с наклоном балконной плиты к зданию (рис. 4).

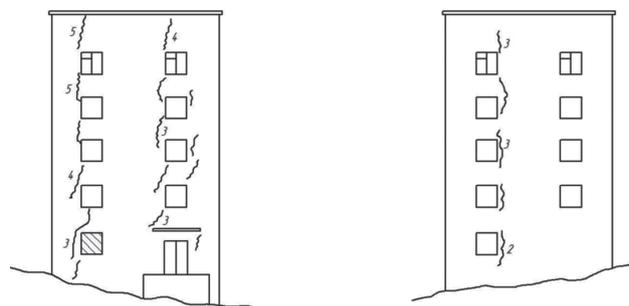
Рис. 3. Дом 49. Трещины стен западного и восточного торцов здания

Наибольшее развитие получили трещины в западной торцевой стене здания с шириной раскрытия до 5 мм и наибольшей густотой их расположения. Причинами их образования могут быть наличие более слабого грунта под этой частью здания, оползневые подвижки грунта, замачивание грунта, динамические воздействия от автотранспорта, обслуживающего магазин, различная глубина заложения подошв фундаментов.

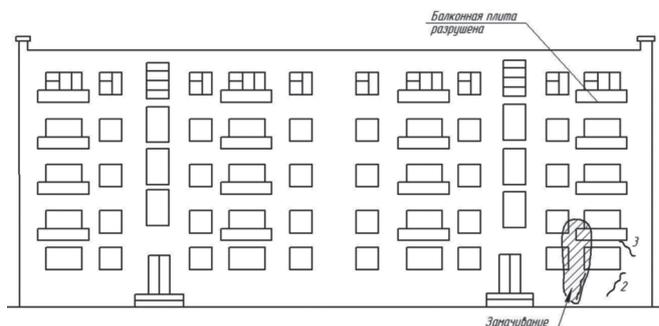
Рис. 4. Дом 48. Трещины стены главного фасада

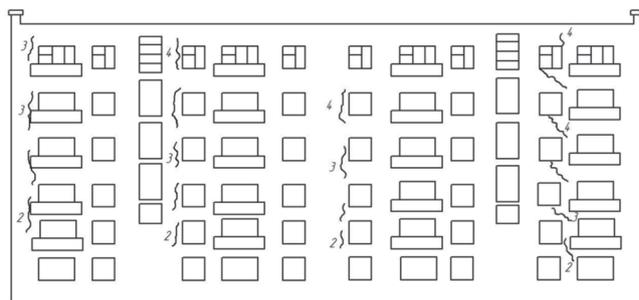
Рис. 5. Дом 48. Трещины стены дворового фасада

Дом 48 деформируется несколько меньше дома 49. Наибольшее количество трещин расположено на стене дворового фасада здания. Остальные стены имеют трещины с шириной раскрытия 2–3 мм на отдельных участках стен. Трещины стены дворового фасада (рис. 5) проходят в основном по швам кладки, имеют ширину раскрытия до 4 мм, расположены большей частью вертикально, и только в восточной стороне стены имеются наклонные трещины. Вид трещин, их расположение, прохождение по швам кладки говорят о достаточно хорошем состоянии кладки с незначительным снижением ее прочности.

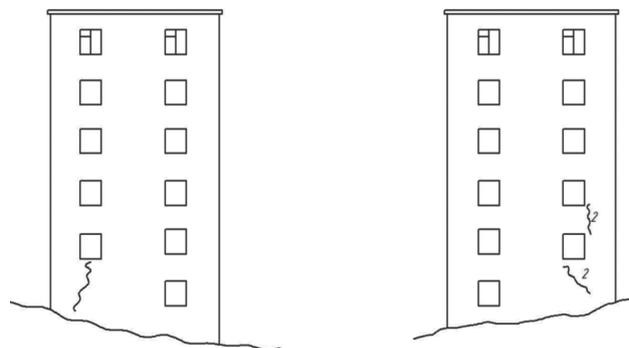
Рис. 6. Дом 48. Трещины стен западного и восточного торцов здания
