## **ПРИМЕНЕНИЕ КОМПЛЕКСНОГО ПОДХОДА К ОПРЕДЕЛЕНИЮ НАДЕЖНОСТИ И ОСТАТОЧНОГО РЕСУРСА ДЫМОВЫХ ТРУБ ПРОМЫШЛЕННЫХ ПРЕДПРИЯТИЙ**

## **APPLICATION OF A COMPLEX APPROACH TO DETERMINING THE RELIABILITY AND RESIDUAL LIFE OF CHIMNEYS OF INDUSTRIAL ENTERPRISES**

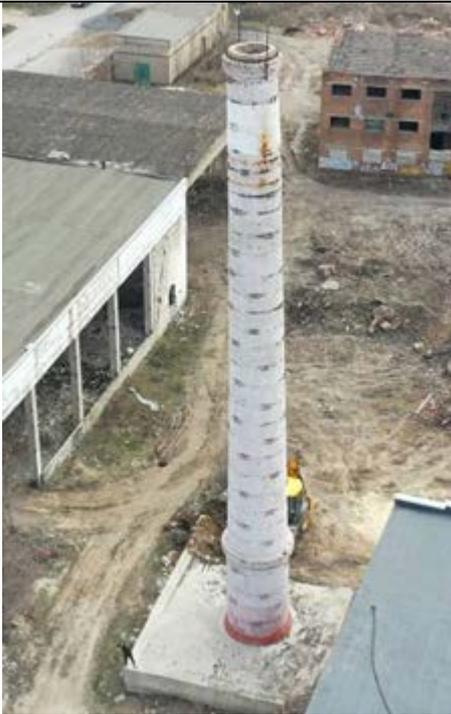
| <p>1. Ростовская область, г. Новочеркасск, пр. Ермака, 42/46/7/1-6</p> | <p>Кирпичная дымовая труба служит для отвода дымовых газов от котлов.</p> <p>Фактический срок эксплуатации трубы на 2020 год – 57 лет.</p> <p>Конструктив фундамента соответствует типовому проекту ТП 907-2-101 "Дымовая кирпичная труба Н=30 м", а именно выполнен монолитным железобетонным столбчатым со стаканом в виде полного усеченного конуса на круглой в плане плите диаметром 5,2 м с глубиной заложения 4,0 м.</p> <p>Ствол дымовой трубы представляет собой усеченный конус и выполнен армокирпичным, футерованным глиняным кирпичом. Состав ствола изнутри наружу: внутренняя отделка (футеровка) из глиняного обыкновенного кирпича (120 мм), теплоизоляционная прослойка из шлаковаты (50 мм), наружная верста из красного керамического кирпича на известково-песчаном растворе переменной толщины по высоте (510-250 мм).</p> <p>Высота ствола дымовой трубы 30,0 м.</p> <p>Наружный диаметр основания ствола трубы – 4,3 м, внутренний – 2,94 м; наружный диаметр выходного отверстия – 2,0 м, внутренний – 1,5 м.</p> | |

| 31 | Крен дымовой трубы, превышающий предельно допустимое значение | 1 | | | | 1 |

| N п.п. | Путь | Номер объекта по табл. 2 | | | |
|---|--|---|---|---|---|
| 5 | Остаточный ресурс | Исчерпан | 7,8 | 18,5 | 21,3 |

При определении остаточного ресурса дымовых труб так же использовался метод с учетом динамики крена дымовой трубы. Для объекта №1 крен превысил предельно допустимое значение, для этого же объекта при расчете остаточного ресурса по авторскому методу было выявлено исчерпание остаточного ресурса, что говорит об эффективности применения комплексного подхода.

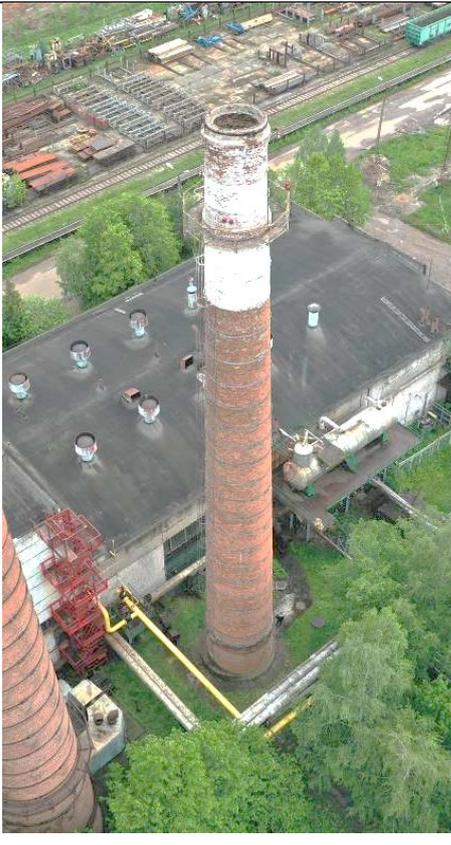
| <p>2. Тверская область, г. Тверь, ул. П. Савельевой, 47, территория ОАО «Центросвармаш»</p> | <p>Кирпичная дымовая труба служит для отведения продуктов сгорания природного газа от паровых котлов.</p> <p>Фактический срок эксплуатации трубы на 2020 год – 46 лет.</p> <p>Монолитный железобетонный фундамент выполнен из бетона класса по прочности на сжатие – В30. Ствол дымовой трубы представляет собой усеченный конус и выполнен армокирпичным, футерованным керамическим кирпичом.</p> <p>Ствол трубы состоит из четырех звеньев по высоте. Состав ствола изнутри наружу: внутренняя отделка (футеровка) из керамического кирпича на цементно-глиняном растворе (120 мм), воздушный неветилируемый зазор (50 мм), наружная верста из красного керамического кирпича на цементно-песчаном растворе переменной толщины по высоте (770-380 мм).</p> <p>Высота ствола дымовой трубы 43,18 м.</p> <p>Наружный диаметр основания ствола трубы – 4,89 м, внутренний – 3,35 м; наружный диаметр выходного отверстия – 2,975 м, внутренний – 1,875 м.</p> | |

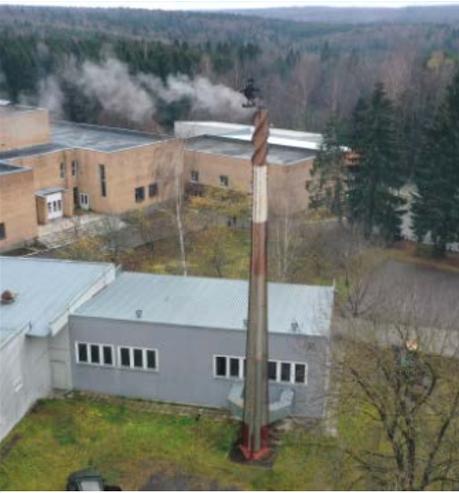
| <p>3. Московская обл., Сергиево-Посадский район, с. Дерюзино, территория АО «МЕТТРОВАГОНМАШ»</p> | <p>Металлическая дымовая труба предназначена для отведения продуктов сгорания природного газа от водогрейных котлов «ЗИОСАБ-1600» и создания тяги. Фактический срок эксплуатации трубы на 2020 год – 18 лет.</p> <p>Фундамент под дымовую трубу выполнен в виде монолитной железобетонной фундаментной плиты из бетона В15 размером 2,8(л)х2,8(б)х2,7(г) с глубиной заложения от уровня земли 2,7м.</p> <p>Высота ствола дымовой трубы 20,0 м.</p> <p>Ствол дымовой трубы представляет собой двухсекционную металлическую спиралешовную трубу. Длина первого звена составляет L=11,0 м, диаметром Ø644 мм, вторая секция длиной L=9м, Ø644мм сталь ВСт2сп по ГОСТ380-88. Во внутренней части трубы выполнена разделительная стенка с отм. +0,000 до отм. +16,000, до отм. +17,025 по длине трубы симметрично с трех сторон выполнены металлические ребра жесткости из листового проката сваренные в тавр толщиной t=12мм по ГОСТ 19903-74. С отм. +17,025 до отм. +20,00 выполнена винтовая металлическая навивка по диаметру трубы металлическим листом t=5 мм сталь ВСт2сп ГОСТ 19903-74.</p> <p>В процессе эксплуатации выполнена теплоизоляция из минеральной ваты толщиной t=40мм, обшито оцинкованным листом t=2мм до отм. +5,233</p> | |

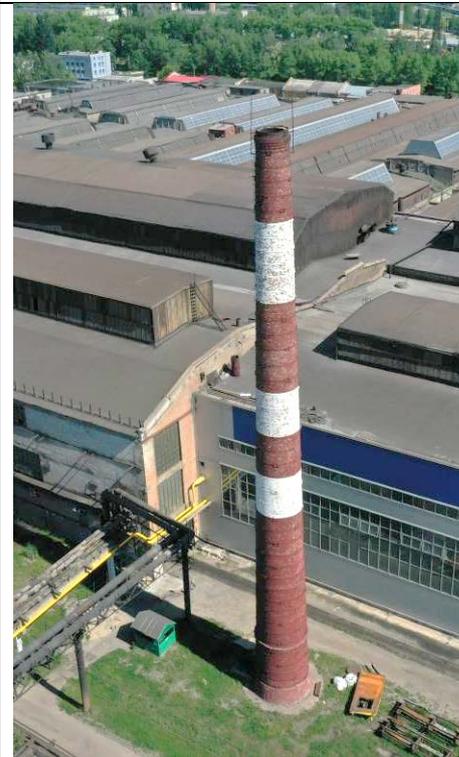
| <p>4. Брянская область, г. Брянск, ул. Сталелитейная, 1, территория АО «ПО Бежицкая сталь»</p> | <p>Кирпичная дымовая труба служит для отведения продуктов сгорания природного газа от термических печей и создания тяги.</p> <p>Фактический срок эксплуатации трубы на 2020 год – 85 лет.</p> <p>Монолитный железобетонный фундамент выполнен из бетона класса по прочности на сжатие – В15.</p> <p>Ствол дымовой трубы представляет собой усеченный конус и выполнен армокирпичным, футерованным футерованным шамотным кирпичом.</p> <p>Ствол трубы состоит из пяти звеньев по высоте. Состав ствола изнутри наружу: внутренняя отделка (футеровка) из шамотного кирпича на цементно-глиняном растворе (120 мм), теплоизоляционная прослойка из шлака (50 мм), наружная верста из красного керамического кирпича на цементно-песчаном растворе переменной толщины по высоте (770-250 мм).</p> <p>Высота ствола дымовой трубы 43,325 м.</p> <p>Наружный диаметр основания ствола трубы – 4,38 м, внутренний – 2,5 м; наружный диаметр выходного отверстия – 2,02 м, внутренний – 1,18 м.</p> | |
