ДЕФЕКТЫ И ПОВРЕЖДЕНИЯ МЕТАЛЛИЧЕСКИХ КОЛОНН ПРОИЗВОДСТВЕННЫХ ЗДАНИЙ

DEFECTS AND DAMAGES OF METAL COLUMNS OF INDUSTRIAL BUILDINGS

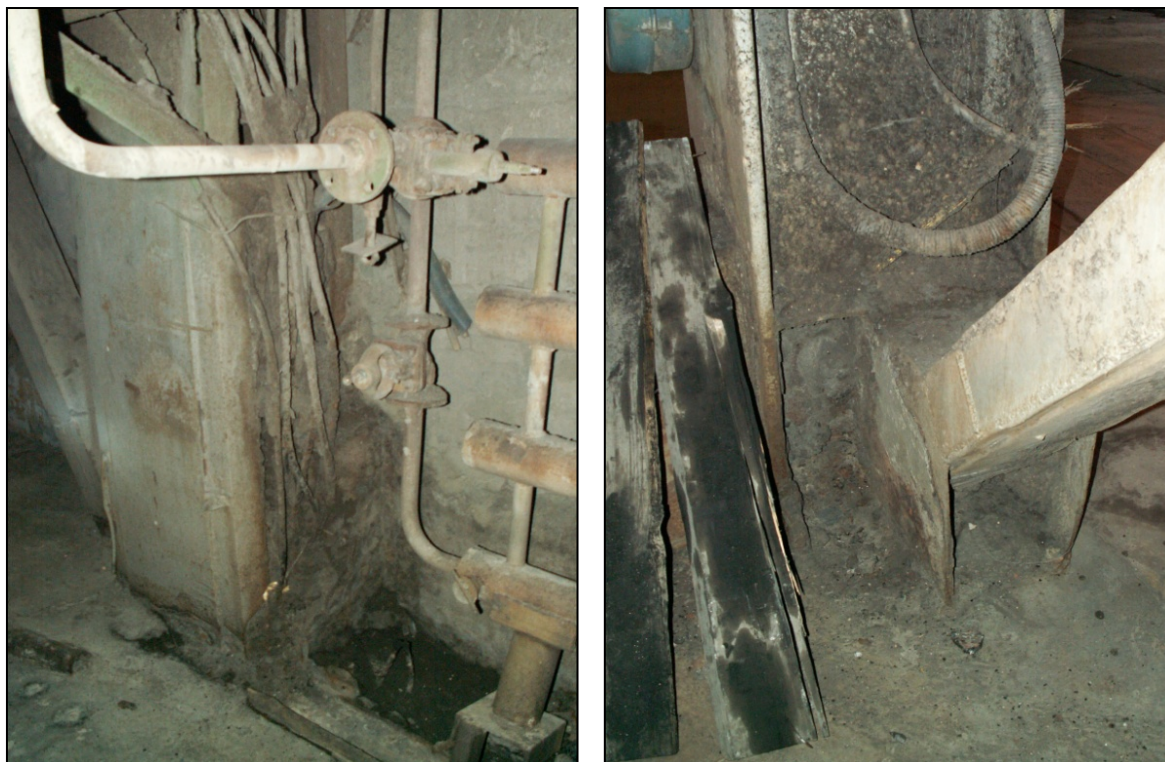
Рис. 1. Скопление золы и угольной пыли в пазухах колонн

Замусоревание (захламление) базы колонны. Частым повреждением производственных зданий с металлическим каркасом является захламление базы колонн производственным или бытовым мусором, это могут быть опилки, металлическая стружка, угольная пыль, сажа и т.д. При накоплении мусора происходит и накопление влаги, что приводит к слоистой коррозии. Развитие слоистой коррозии приводит к потере площади поперечного сечения колонны. Техническое состояние колонн с захламлением следует оценивать как работоспособное, а при наличии слоистой коррозии как ограниченно работоспособное. Устраняется повреждение очисткой базы колонны от мусора и окрашиванием. При потере площади сечения необходимо выполнить усиление.

Известен случай, в здании котельного цеха городской электростанции в производственном процессе регулярно проводится промывка котлов от шлака и несгоревших частиц угля. Воду из котлов сливают в отводные каналы в полу здания, однако каналы забиваются, и большой поток воды протекает по полу помещения, забивая базы колонн угольной крошкой, что приводит к образованию застоя влаги в базах колонн (рис. 1). Многолетнее скопление влажной угольной крошки и регулярное замачивание привело к слоистой коррозии колонн здания цеха и потере площади поперечного сечения от 15 до 30%. Техническое состояние колонн цеха было признано недопустимым, в рекомендациях по результатам обследования было указано выполнить очистку баз колонн пескоструйными агрегатами и выполнить обетонирование баз для предотвращения повторного замачивания и замусоривания. По прошествии пяти лет с момента проведения обследования рекомендации остались не выполненными.

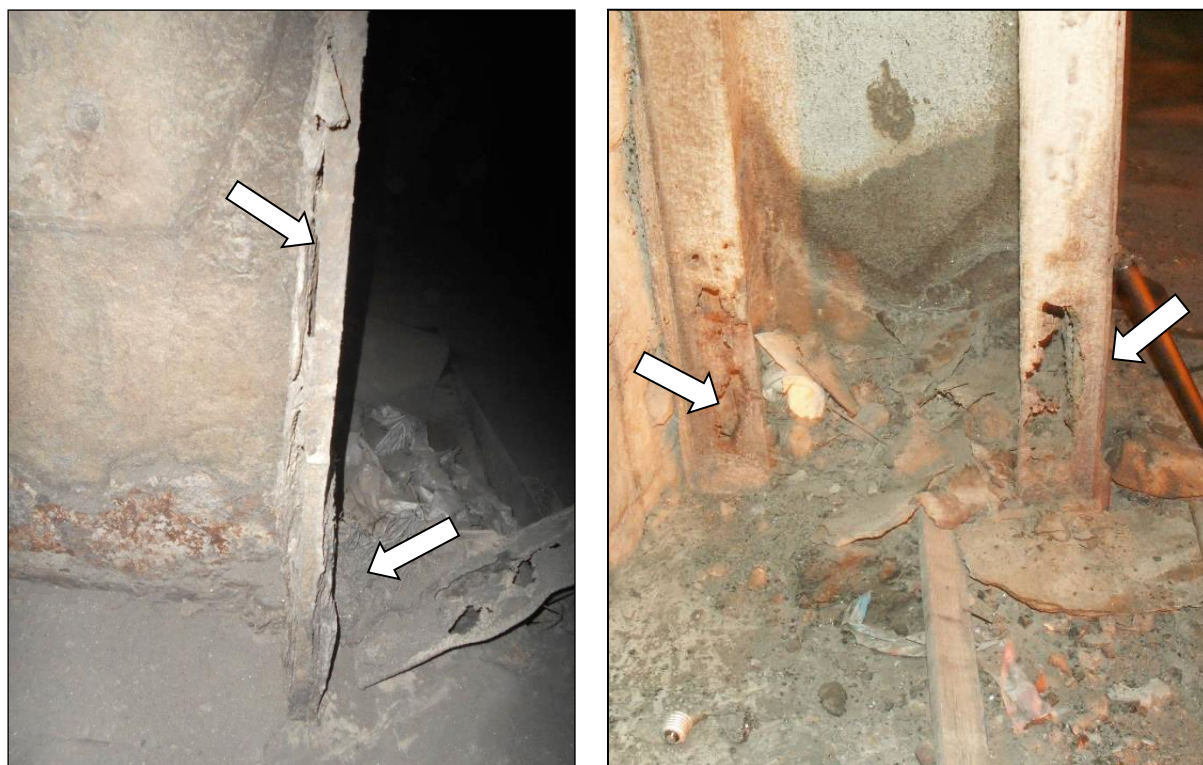
Рис. 2. Слоистая коррозия полок и стенок двутавра колонны (слева), сквозная коррозия металлических уголков колонны (справа)

связанных с мокрыми процессами. Причинами появления слоистой коррозии является разрушение окрасочного покрытия и постоянное увлажнение элементов колонны. Развитие слоистой коррозии приводит к уменьшению площади поперечного сечения колонны и к сквозной коррозии элементов (рис. 2). Техническое состояние колонны с таким повреждением оценивается как ограниченно работоспособное или недопустимое, в зависимости от степени повреждения металла и потери площади поперечного сечения. Устраняется повреждение путем очистки металла от продуктов коррозии и лучше всего в таких случаях использовать пескоструйный метод очистки. После очистки выполняется усиление колонны для восстановления поперечного сечения элементов.

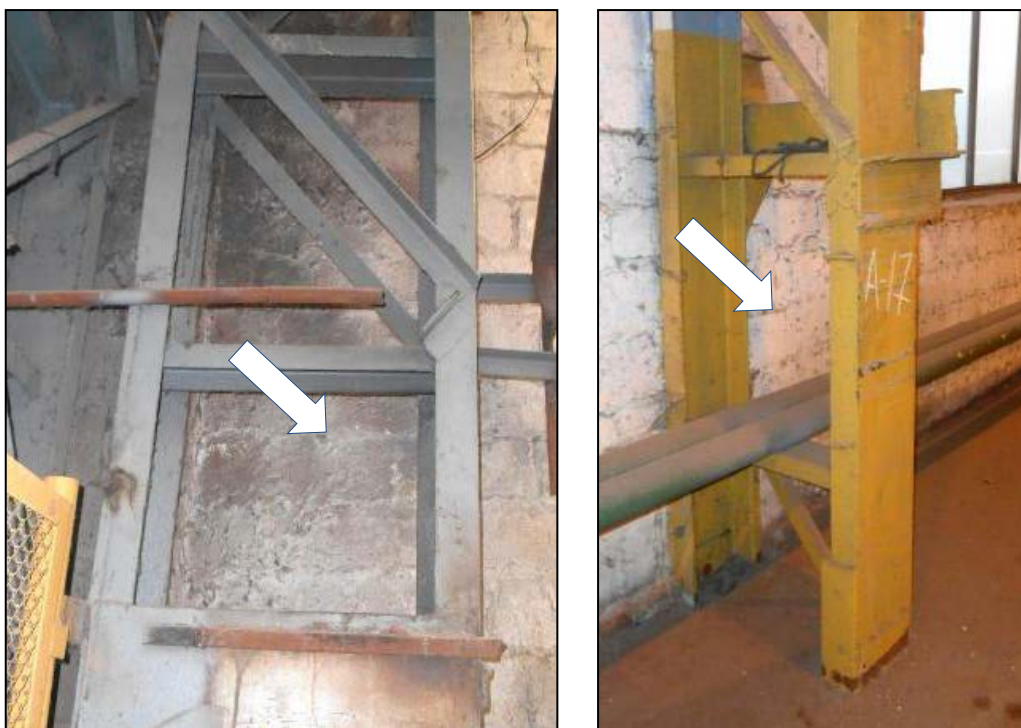
Рис. 3. Металлические колонны с вырезанными элементами соединительной решетки

Вырезы элементов соединительной решетки. Вырезы элементов – это часто встречаемое повреждение в металлических колоннах. Причинами вырезов являются механические воздействия, а именно, необходимость прокладки коммуникаций. Очень часто трубопроводы проводят через колонны, в случаях с железобетонными колоннами это не вызывает больших затруднений и трубы укладываются на горизонтальные перемычки, а в случаях с металлическими колоннами, раскосы решетки могут мешать, при этом их безжалостно вырезают (рис. 3). Развития данное повреждение не имеет, однако, при этом изменяется геометрическая жесткость колонны, что может

привести к нарушениям эксплуатации при перегрузке. Техническое состояние колонн с вырезанными элементами соединительной решетки необходимо оценивать как ограниченно работоспособное. Устраняется повреждение путем восстановления элемента с помощью электродуговой сварки.

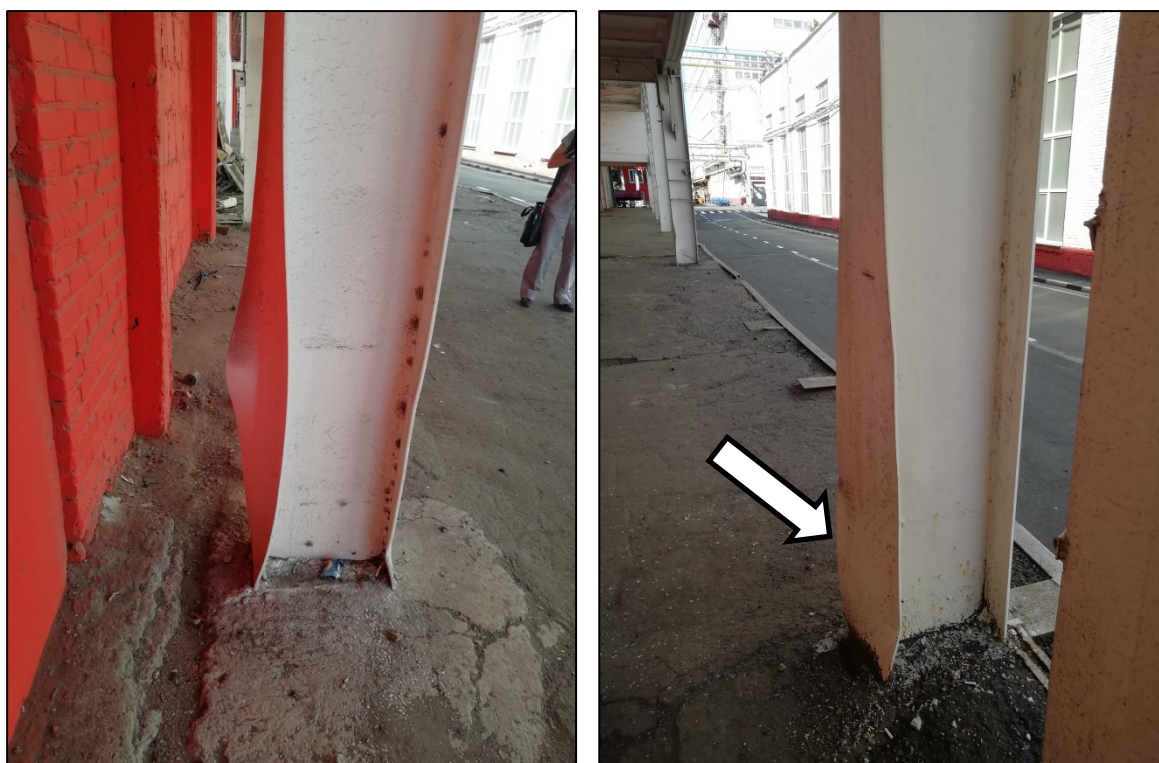
Рис. 5. Погибы колонн из двутавров транспортной нагрузкой

Погибы колонны. Не очень редкое повреждение колонн производственных зданий, выполненных из одиночных двутавров (рис. 5). Причиной

появления погибов являются механические повреждения транспортом. Развитие данных повреждений приводит к потере устойчивости колонны и к аварийному разрушению. Техническое состояние колонн с погиба необходимо оценивать как ограниченно работоспособное или недопустимое. Устраняется повреждение путем выполнения рихтовки поврежденных двутавров и выполнением усиления путем приваривания дополнительных накладок из листовой стали или уголков.

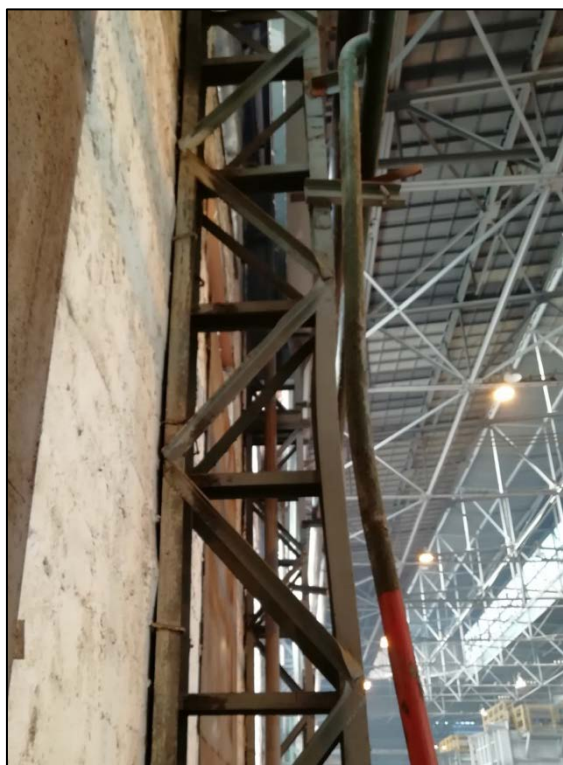
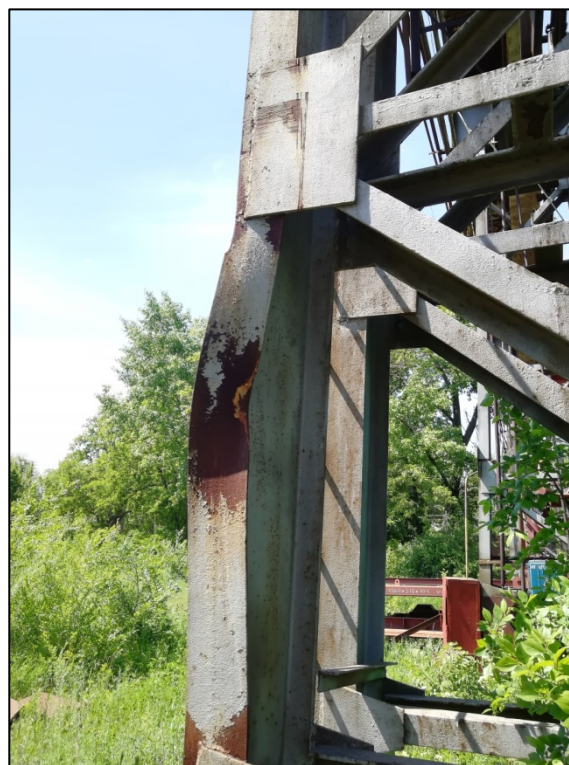
Рис. 6. Погибы ветвей колонн: а) – погиб ветви внутри цеха после удара слитком при перемещении мостовым краном; б) – удар грузом при перемещении груза на железнодорожной платформе

Погиб ветви колонны. Данное повреждение так же является редким и встречается в основном на колоннах открытых крановых эстакад. Причиной повреждений ветвей колонн являются так же транспортные нагрузки, например удар алюминиевым слитком при перемещении мостовым краном внутри цеха (рис. 6,а) или удар грузом, закрепленным на железнодорожную платформу на открытой площадке (рис. 6,б). Последствиями таких повреждений, как правило, является потеря несущей способности и устойчивости колонны. Техническое состояние колонн в зависимости от степени повре-

ждения необходимо оценивать как ограниченно работоспособное или недопустимое. Устраняется повреждение путем проведения усиления согласно специально разработанного проекта.
