Исследование транспортно-эксплуатационного состояния автомобильной дороги общего пользования на примере улиц Гражданская и Производственная в г. Каменка

Аннотация. В статье на практическом примере рассматриваются изменения транспортно-эксплуатационного состояния автомобильной дороги общего пользования и дорожной одежды с возможностью обоснования и учета указанных изменений при проектировании, эксплуатации и ремонте.

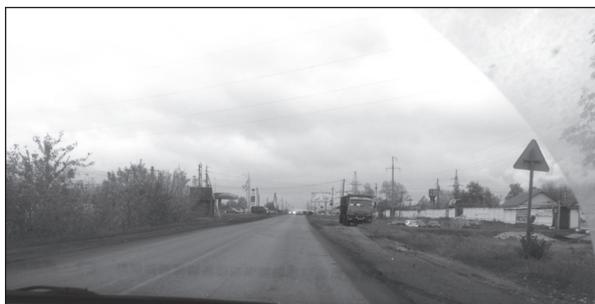
Рис. 1. Участок автодороги общего пользования ПК 0+50 по ул. Гражданская — Производственная

Участок автодороги состоит из основной дороги 1,582 км проходящей по ул. Гражданская и ул. Производственная. Имеет 13 съездов в улицы. Основная дорога совмещает две полосы движения по три метра каждая и грунтовые обочины шириной до трех метров (рис. 1).

На первом этапе экспертного обследования выполнен визуальный осмотр дороги и выявлены участки с видимыми дефектами существующего земляного полотна (просадки) и дорожной одежды (трещины, выбоины и т.д.). Проведен анализ представленных материалов для экспертизы (рис. 1).

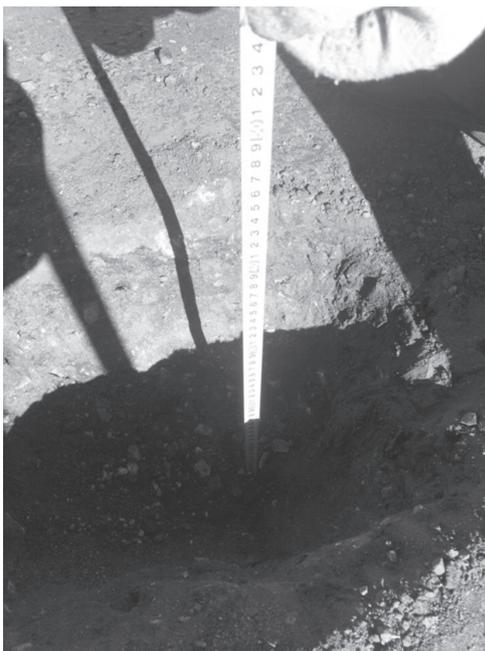
Рис. 2. Фотофиксация шурфа № 1 на участке дороги ПК 0+50

При обследовании состояния дорожной одежды были устроены шурфы и изъятые образцы керна для дальнейшего анализа (рис. 2).

Шурф № 1 (рис. 2) диаметром 180 мм устроен на ПК 0+50 слева по ходу пикетажа.

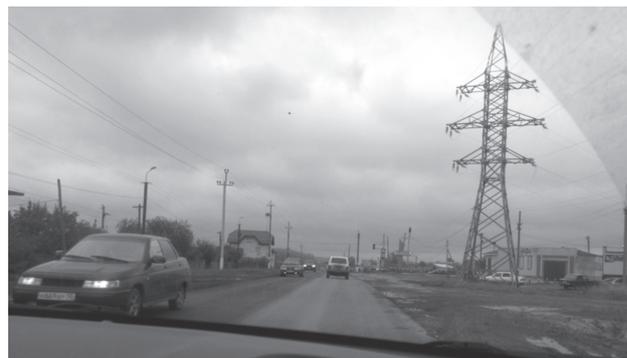
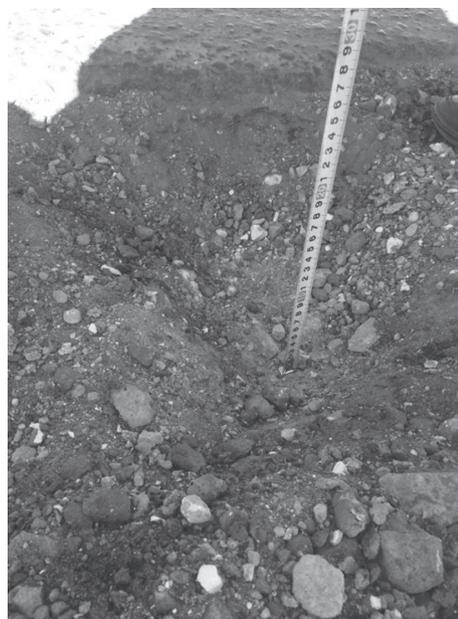
Рис. 3. Участок автодороги общего пользования ПК 8+30 по ул. Гражданская — ул. Производственная

Рис. 4. Фотофиксация шурфа № 2 на участке дороги ПК 8+30

Шурф № 2 (рис. 3, 4) диаметром 200 мм устроен на ПК 8+30 слева по ходу пикетажа.

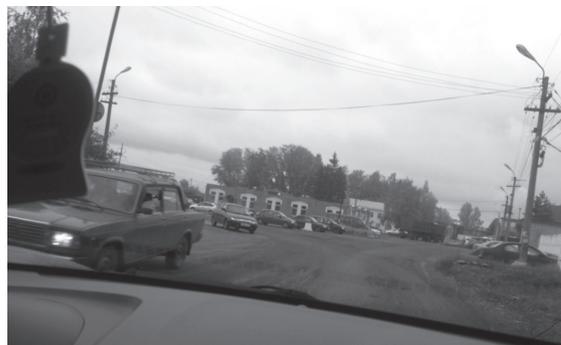
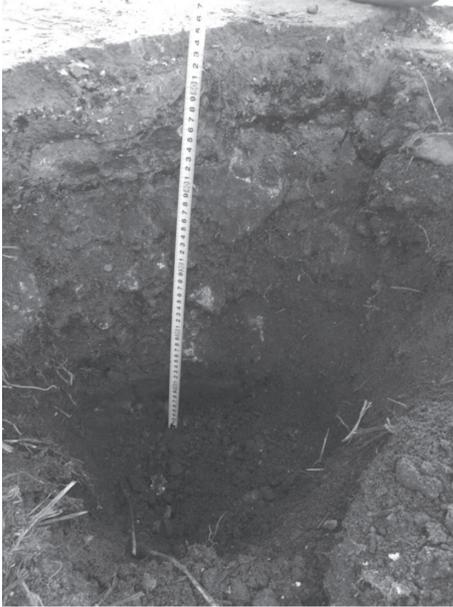
Рис. 5. Участок автодороги общего пользования ПК 15+80 по ул. Гражданская — ул. Производственная

Рис. 6. Фотофиксация шурфа № 3 на участке дороги ПК 15+80

Шурф № 3 (рис. 5, 6) диаметром 180 мм устроен на ПК 15+80 слева по ходу пикетажа.
